Kloridien sähköinen poisto betonista

Tehtävä **Kloridien sähköinen poisto betonista**

KLORIDIEN SÄHKÖINEN POISTO BETONISTA

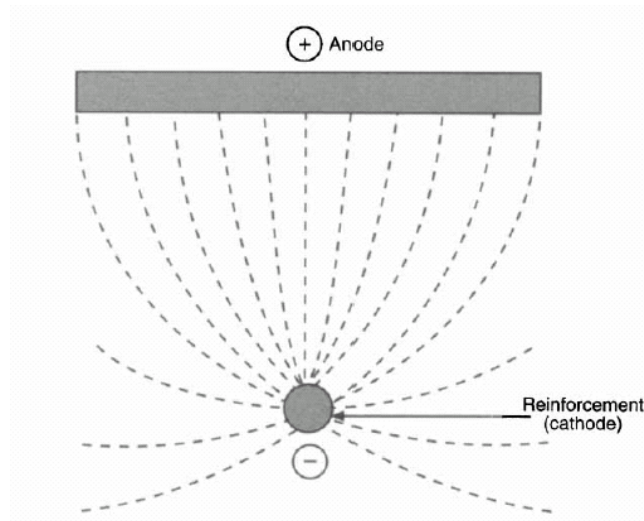
Kuva 2. Raudoitusterästangon ja betonin pinnalla olevan anodin välisen sähkökentän virtausviivat /18/.

Sähkövirta kulkee pääasiassa lyhintä reittiä anodin ja katodin välillä (kuva 2). Raudoitteiden takana ja raudituskerrosten välissä ionit siirtyvät diffuusiolla, joka on huomattavasti hitaampaa kuin kulkeutuminen sähkökentän vaikutuksesta. Lisäksi raudoitteiden takaisten Cl^- -ionien on kuljettava negatiivisesti varautuneen ulomman raudituskerroksen ohi matkallaan ulos betonista. Siksi ionien siirtyminen raudoitteiden takaa on erittäin hidasta. /22/, /57/

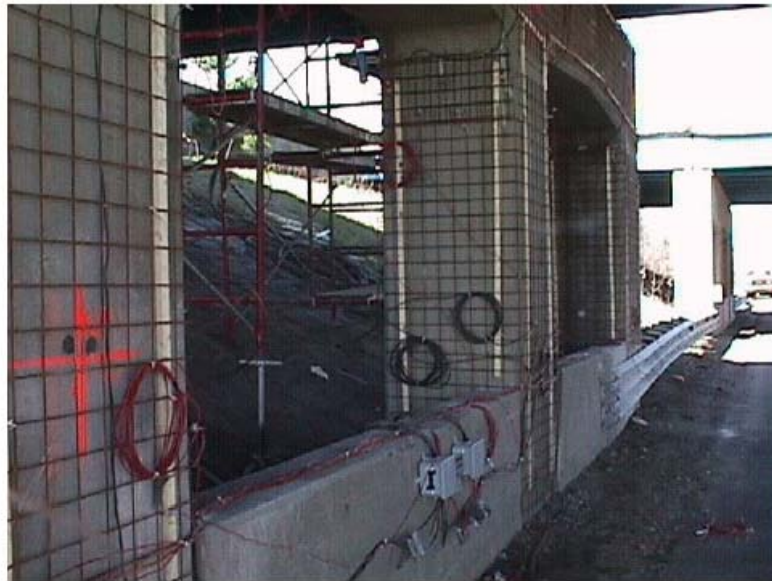
Kuva 7. Anodiverkon asennus /34/.

Jacksonissa, Michiganissa, USA:ssa vuonna 1957 rakennetun sillan pilareiden kloridipitoisuus oli korkea ja korroosio oli käynnissä. Betoni oli halkeillut ja lohkeillut. Rakenteelle tehtiin kloridien sähkökemiallinen poistokäsittely vuonna 1999. Ennen käsittelyä vauriot korjattiin ja halkeamat injektointiin. Anodi oli uhrautuva teräsanodi (Kuva 7) joka oli ruiskutetun selluloosakuidun sisässä (Kuva 8). Elektrolyytti oli sammutetun kalkin 10-prosenttinen liuos, jotta elektrolyytin pH ei laskisi alle 9 ja betoni syöpyisi. Jännite oli 40 V ja virtatiheys 2 A/ betoni-m². Käsittely kesti 63 vrk. Klorideja poistui suhteellisesti eniten lähimpänä pintaa. Betonin puristuslujuus ei muuttunut. Teräsanodiverkko ruostui ja värjäsi betoniin pinnan ruskeaksi. Ruoste ei poistunut painepesulla. Se poistettiin hiekkapuhaltamalla. /34/

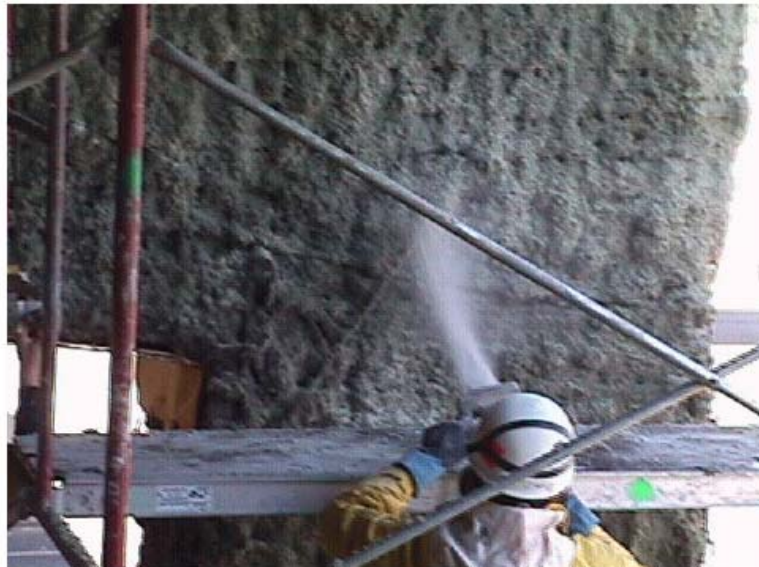
Kuva 8. Selluloosakuidun ruiskutus /34/.

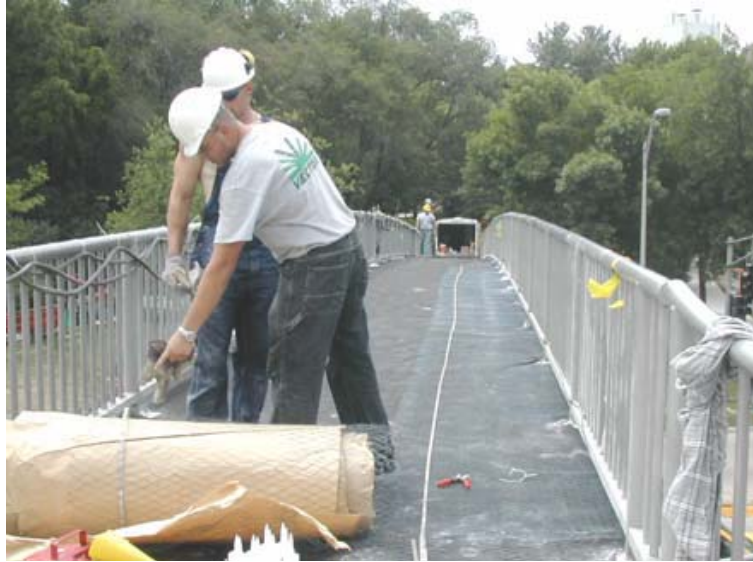
Kuva 9. Titaaniverkon asentamista siltakannelle /27/.

oli imeytetty elektrolyytti. Suodatinkankaan päälle levitettiin titaaniverkko. Siltakannelle johtavilla rampeilla käytettiin teräsverkkoanodia, jotta kallista titaaniverkkoa ei tarvinnut leikata. Anodiverkkojen asennus esitetään kuvissa 9 ja 10.

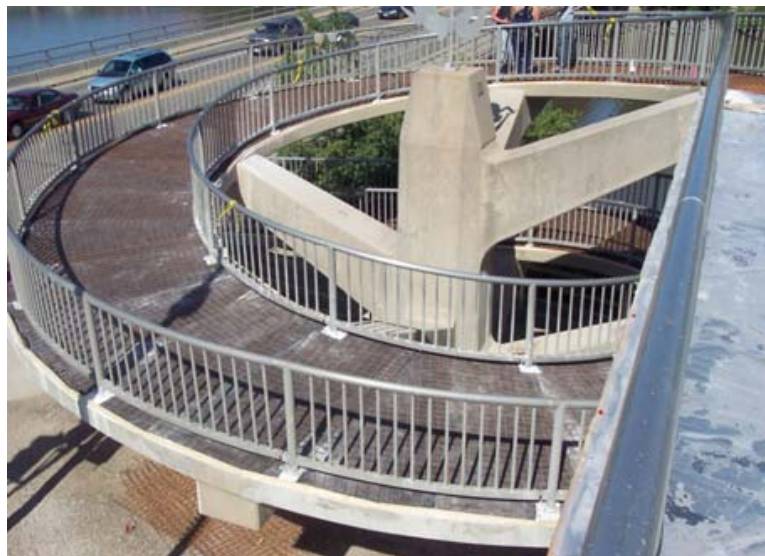
Kuva 10. Rampeille asennetut teräsverkkoanodit /27/.
